歯槽骨外傷後のデンタルインプラント術後成績

Postoperative Results of a Dental-Implant Technique for Missing Teeth with Alveolar Bone Fracture

J Saitama Med School 2005;32:27-30

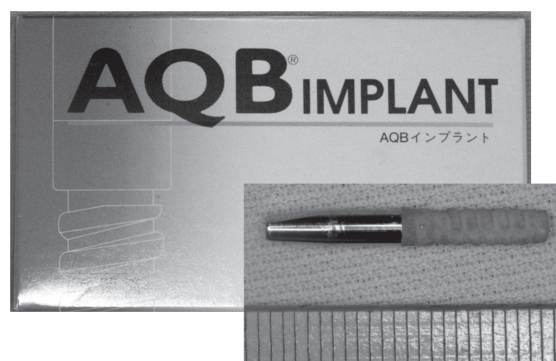
図 2. ハイドロキシアパタイトでコーティングされたデンタルインプラントAQB system®1回法(One Part System)。

埋入したインプラント体はチタン製の体部に再結晶化ハイドロキシアパタイトが薄膜コーティングされたAQB system®1回法(One Part System)で、フィクスチャー(インプラント体)のサイズが埋入部直径・埋入部深さ・支台部高さがそれぞれ3, 4, 5 mm・8, 10, 12, 14 mm・7, 9, 11 mmと21種類ある(図2)。

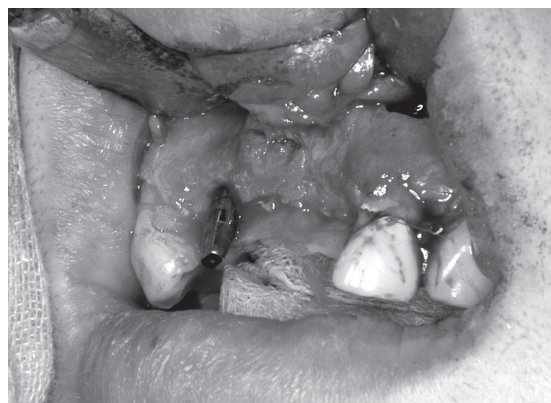
図 3. インプラント体埋入時(症例7).

を露出させ、歯槽骨の頬舌的な幅・形態・方向を確認しながら骨孔を形成拡大する。次いで、デンタルインプラントを埋入する(図3)。この際ハイドロキシアパタイトコーティングされている部分は必ず骨内に埋入する。露出する支台部の大きさに合わせて歯肉のトリミングを行い、粘膜骨膜弁を戻し縫合するという手順である(図4)。抜糸は6~8日目に行い、6~8週の安静を経て印象採得をし、その約1週間後に最終補綴物装着を行った。

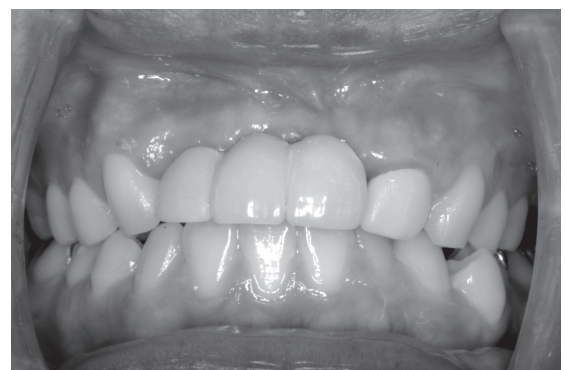
図6. 最終補綴物装着時の口腔内(症例7).

受傷からデンタルインプラント埋入までの期間は3~11ヶ月(平均6ヶ月)であった(表2)。埋入したデンタルインプラントのサイズは直径3mmのタイプが6名計12本で4mmが2名計3本であった。埋入後の観察期間は2~25ヶ月(平均8ヶ月)であった。感染による脱落や抜去に至った例はなかった。動揺に関する評価では、全例とも良好であった。しかし症例7においては術後1週間後の経過観察で動揺を認めたため暫時的な修復物を装着することにより、固定を行い経過観察し、術後4ヶ月目に動揺が消失した。全例埋入後のデンタルインプラント体周囲の骨吸収はなく、術前と変化はなかった。またX線CTによる埋入位置を評価した2例ではインプラント体周囲頬側、口蓋側にそれぞれ1~2mmの骨が存在した(図5)。患者の審美性、機能性に対する満足度は良好で、人工物であるという心理的なマイナス面を除けば8名とも満足を得ていた(図6)。
